### Mögliches Schubgeräusch aus dem rechten hinteren Teil

Heut Mittag ging ich früher von der Arbeit heim, um mal dem Rappeln des Kofferraumes und dem Dröhnen der linken Seitenverkleidung im Kofferraum nachzugehen.

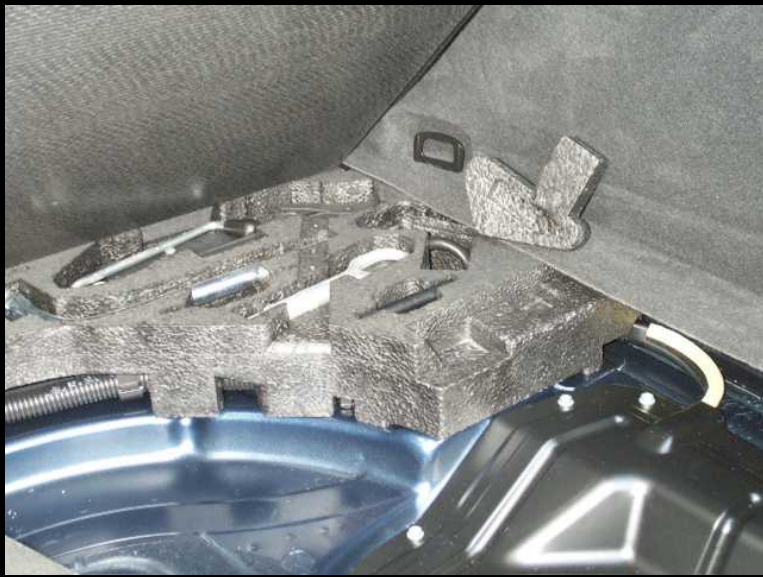
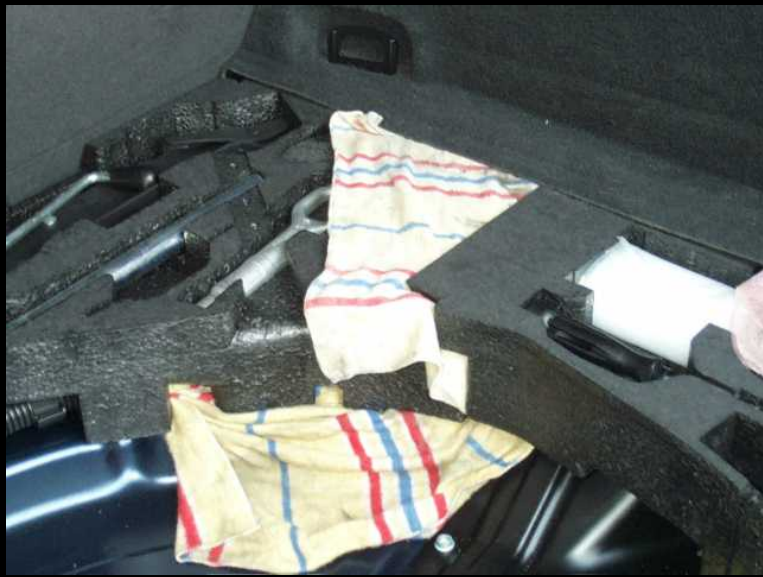
1.) Die Neopolen-Schaumformteile für das Bordwerkzeug. An dem Stoß wo sie aufeinandertreffen verursachen sie leichte Schubgeräusche, wenn man leicht draufdrückt oder die Teile berührt. Abhilfe verschafft die Entkoppelung durch z.B Staubtücher

Um das Reserverad herum sind Formschaumteile in denen auch das Bordwerkzeug ist. Es sind 3-4 Einzelteile die mit einer Art Nut und Feder überlappend, formschlüssig aneinandergesetzt sind. Das erzeugt Knarzgeräusche. Drücken sie mal leicht mit der Hand auf das vorderste Teil auf der rechten Seite. Sie hören das typische Geräusch wenn Styroporplatten aufeinander bewegt werden. Tribologisch gesehen wieder die falschen Gleitpartner. Ich legte in den Kofferraum-Boden wiederum Staubtücher. Darauf die Teile. Am Übergang der Nut und Feder fügte ich Staubtuch ein. So verhinderte ich, dass sich 2 Teile Schaum berühren. In der Serie wäre es vielleicht sinnvoll 1 Teil zu schäumen statt 3 oder 4 Einzelteile in den Kofferraum zu legen. Gerade die 4 losen Teile wackeln so schon alleine rum, da überall großes Spiel herrscht. Kostengünstiger ist es auch nur 1 Formwerkzeug zu produzieren statt 4. Das Spiel der einzelnen Schaumteile verhinderte ich durch festes einpressen von Toilettenpapierrollen (volle). Somit gab es kein Spiel.

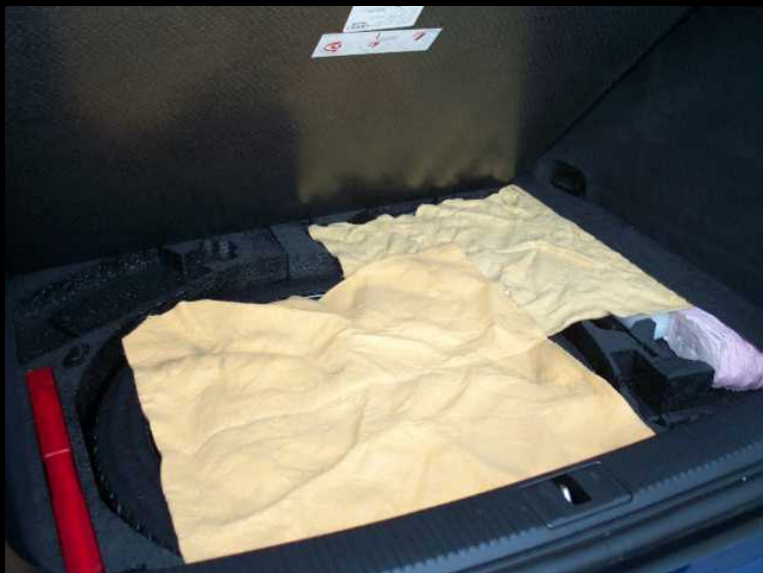
2.) Die Gepäckraumabdeckung. Sie hat eine glatte Unterseite und liegt auf dem Neopolenschaum rechts und auf dem Schraubverschluß des Reserverades in der Mitte auf. Beides kann zu Schubgeräuschen führen. Entkoppeln geht auch wieder mit Staubtuch. Einfach auf Reserverad und Schaumformteil legen.

Entkoppeln der Abdeckung

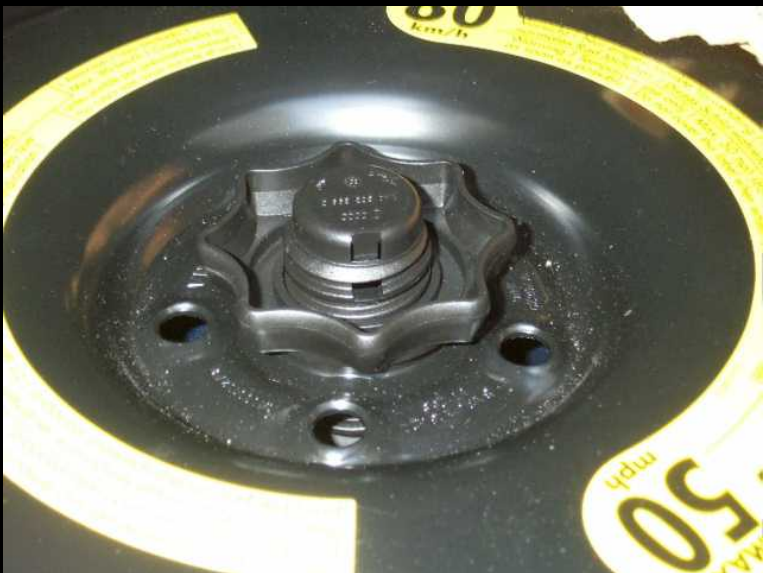
3.) Die Schraubkappe des Reserverades selbst. Drück ma drauf, dan hörste auch ein Knarzen

Es knarzt beim Draufdrücken

Das Reserverad erzeugt bei Relativbewegungen unangenehme Töne. Können sie testen , indem Sie die Befestigungsschraube lösen und das Rad ein wenig bewegen bzw schieben. Typischer Gummi auf Metallton ertönt. Meine Abhilfe war, die Mulde mit Staubtüchern auszulegen, darauf das Reserverad und dann Schraube anziehen.
